Betongreparation

Projekt Bygginnovationen, som inleddes år 2009, är ett flerårigt forsknings- och utvecklingsprogram som är inriktat mot att åstadkomma förbättrad effektivitet inom byggnäringen. Projektet samfinansieras av Vinnova och svensk byggnäring. Ett stort antal företag och organisationer deltar. Projektet samverkar med programmet Sveriges Byggnäring. Ett viktigt mål är att skapa goda samarbetsformer mellan byggnäringen och den akademiska forskningen. Projektet beskrivs på hemsidan, www.bygginnovationen.se.

Arbetet inleddes med att teknikutvecklingen sedan 1970-talet inom några viktiga områden analyserades. Ett av dessa områden avser reparation av betongkonstruktioner. Analysen genomfördes av en arbetsgrupp bestående av sju personer som alla hade erfarenhet av betongreparation, som entreprenör, som konsult eller som forskare. Arbetet redovisas i en rapport Bygginnovationen (2010). Föreliggande artikel är en kort sammanfattning av denna rapport.

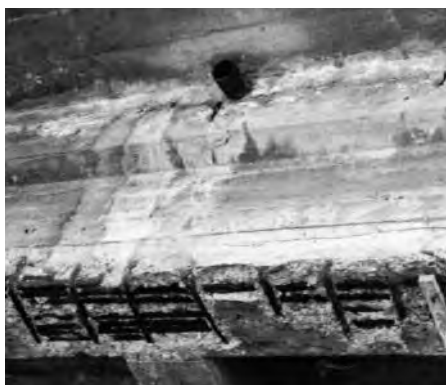
Figur 1: Avskalning av täcksikt hos en balk.

Ett exempel på ytavskalning orsakad av armeringskorrosion visas i *figur 1*.

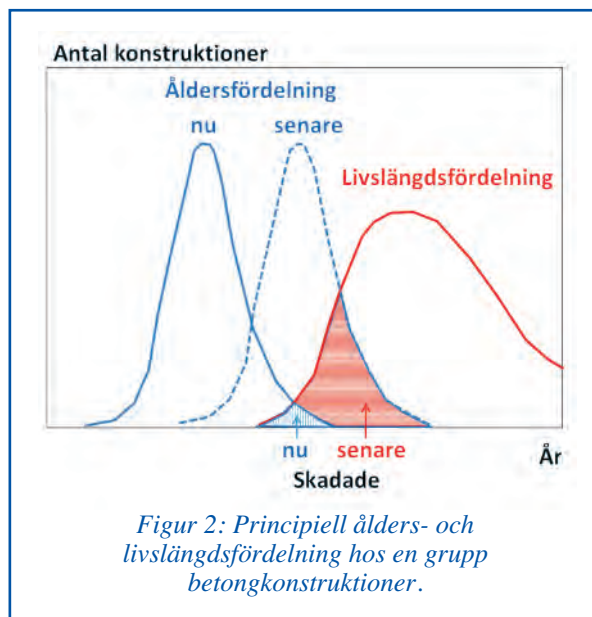
Figur 2: Principiell ålders- och livslängdsfördelning hos en grupp betongkonstruktioner.

Vid en viss senare tidpunkt har en viss andel av konstruktionerna redan uppnått sin livslängd, det vill säga de är skadade och behöver repareras. Tiden går vilket gör att behovet av reparation ständigt ökar. Principer för sambandet mellan åldersfördelning, livslängdsfördelning och andelen skadade konstruktioner visas i *figur 2*.

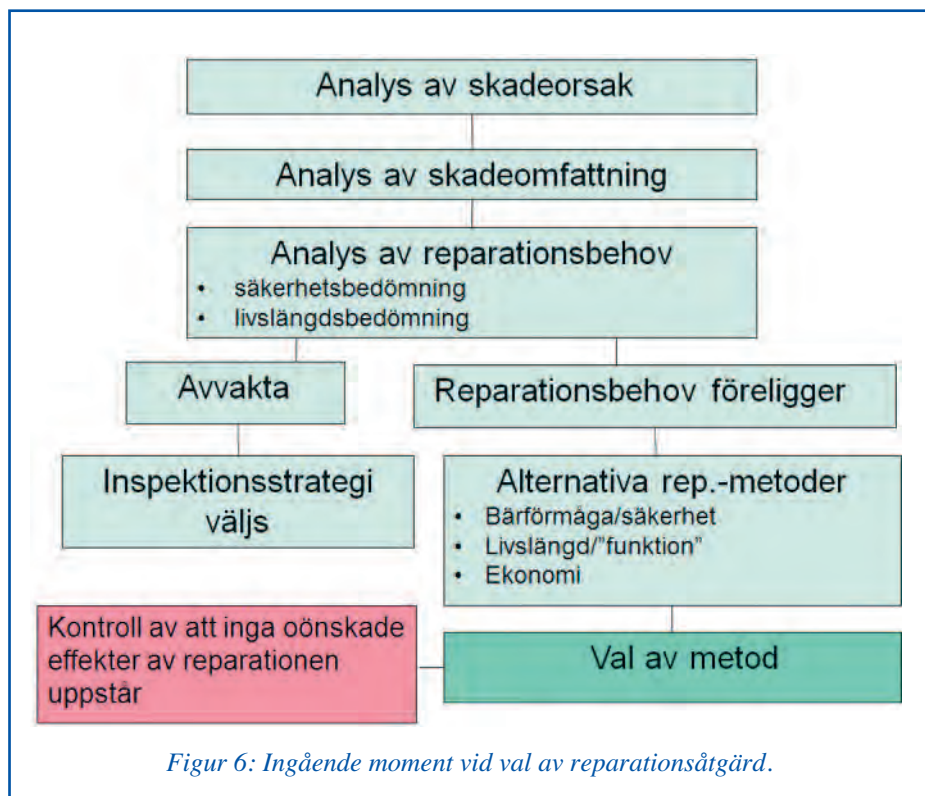
Figur 6: Ingående moment vid val av reparationsåtgärd.

För varje *skadetyper, skadeorsak och skada* finns ett antal lämpliga reparationsmetoder. Valet av metod bör baseras på en analys enligt schemat i figur 2. Detta rationella sätt att angripa ett reparationsproblem tillämpas inte alltid. Ofta genomförs inte en ordentlig skade- och livslängdsanalys. I stället överlåter ägaren åt entreprenören att göra skadediagnos och välja reparationsmetod. Dennes val är troligen inte alltid optimalt.
